## SOLICITUD DE PRODUCTOS O SERVICIOS

**FECHA:** 19 de abril de 2023

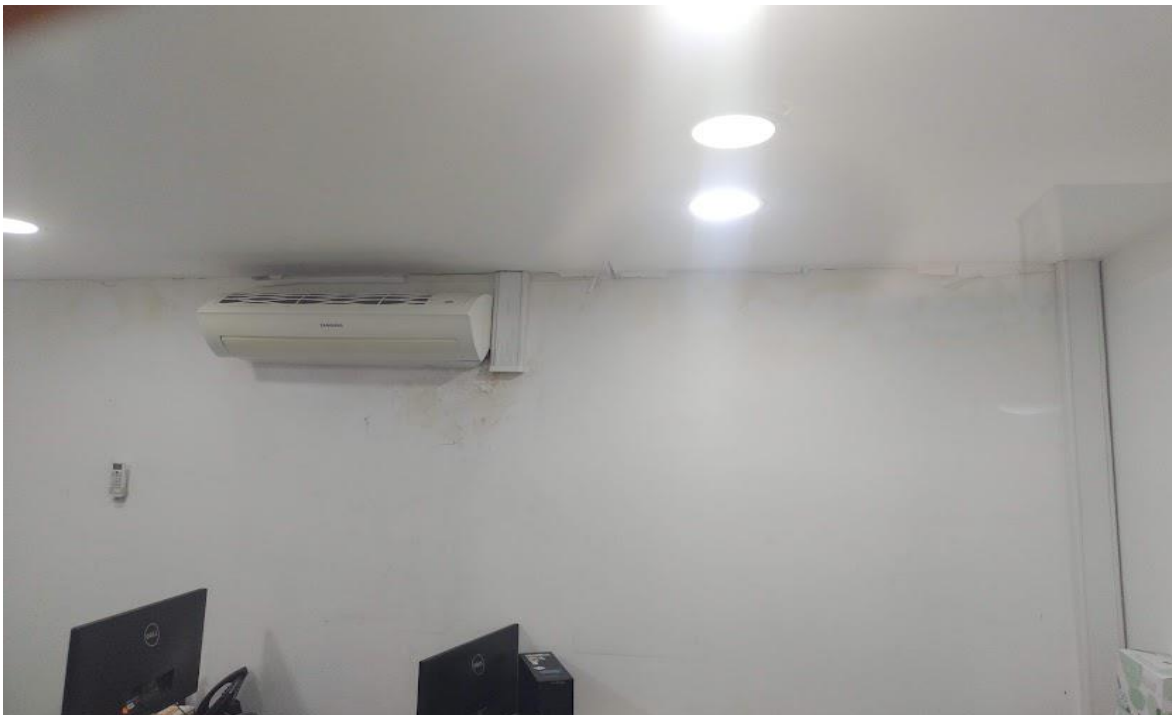
Imagen 1. Áreas comunes

Según visita realizada el pasado miércoles 18 de abril del 2023, se evidenció humedad presente en el sótano del edificio en el cual se encuentra arrendada la Unidad Administrativa Especial Migración Colombia mediante Contrato No. 082 de 2023 cuyo objeto: **CONTRATAR EL ARRENDAMIENTO DE UN ÁREA DENTRO DEL PREDIO UBICADO EN LA CALLE 22 N #8N - 47 DE LA CIUDAD DE CÚCUTA, PARA EL FUNCIONAMIENTO DEL CENTRO FACILITADOR DE SERVICIOS MIGRATORIOS DE LA UAEMC, REGIONAL ORIENTE, EN LA CIUDAD DE CÚCUTA.** Por las condiciones encontradas en la visita técnica se recomienda la intervención INMEDIATA debido a que en épocas de lluvia el área del sótano presenta inundación porque el colector de agua existente que se encuentra en la cubierta no soporta el límite al cual puede llegar el agua, afectando su infraestructura y en un futuro los elementos del lugar debido a las filtraciones presentadas en las placas, incluidas las afectaciones de salud para los empleados y personal que se encuentra diariamente en el edificio.

ÍTEM	DESCRIPCIÓN DEL SERVICIO	CANT.
1	MANTENIMIENTO Y REPARACIÓN DE LA PLACA EN LA CUBIERTA DEL EDIFICIO DONDE SE ENCUENTRA LA UNIDAD ADMINISTRATIVA ESPECIAL MIGRACIÓN COLOMBIA, PROPIEDAD DEL CEDAC LTDA., SEGÚN ESPECIFICACIONES TÉCNICAS.  <b>PERFIL:</b> 1) Persona natural o jurídica. 2) Experiencia en objetos similares mínima de seis (06) meses.	1

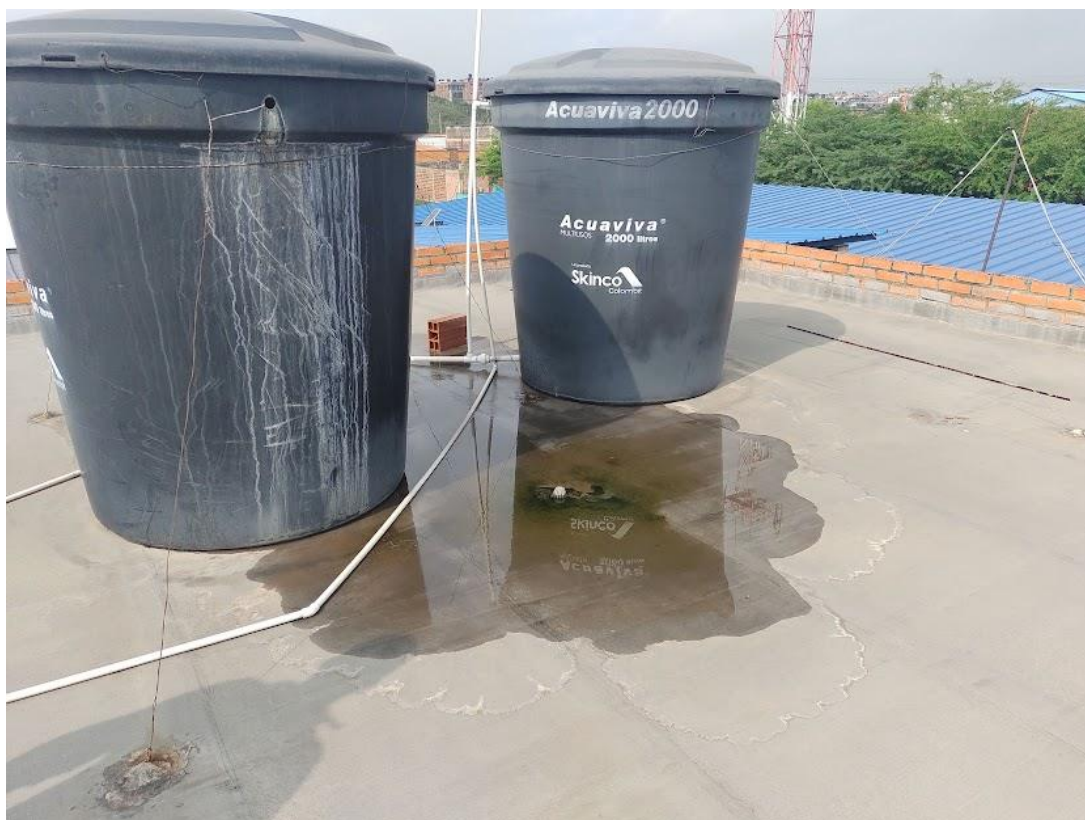
Imagen 7. Placa de la Cubierta Segundo Piso

En estas imágenes podemos verificar el estado actual de la placa de cubierta del edificio donde se encuentra la **UAE MIGRACIÓN COLOMBIA**, la cual presenta taponamientos en los desagües ocasionando filtraciones en el cielo raso del segundo piso.
